A TRISTE REALIDADE ENCONTRADA NOS AMBIENTES CONSTRUÍDOS, COMO REALIZAR AS ADAPTAÇÕES NECESSÁRIAS PARA RECEBER PORTADORES DE NECESSIDADES ESPECIAIS.

Desta forma, esse artigo pretende apresentar o estudo de caso real do projeto de adaptação de uma residência, tendo como referência técnica a NBR 9050.

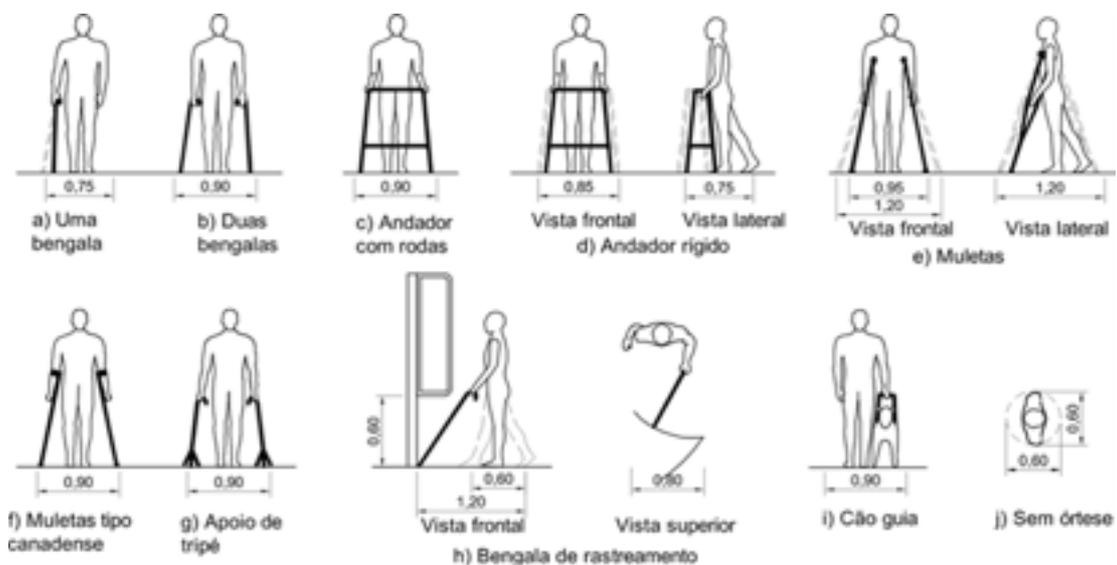
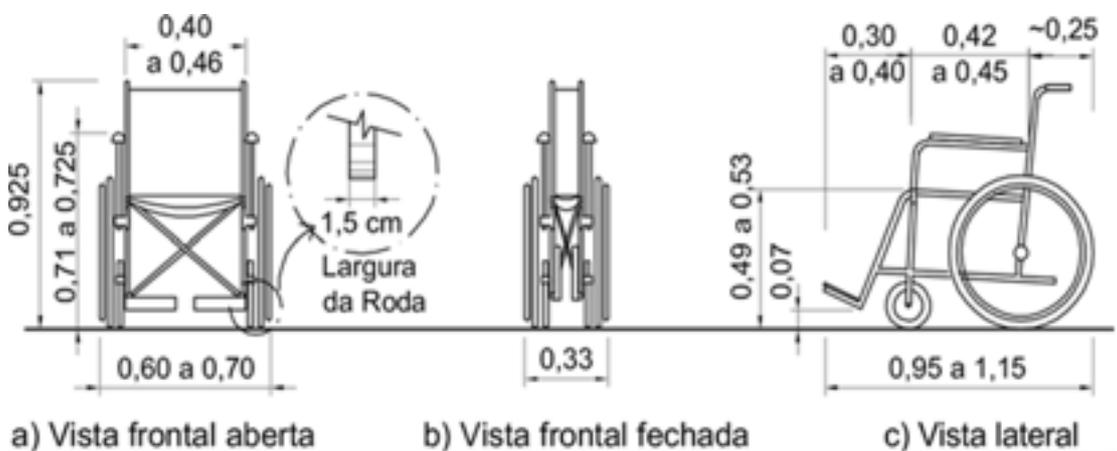
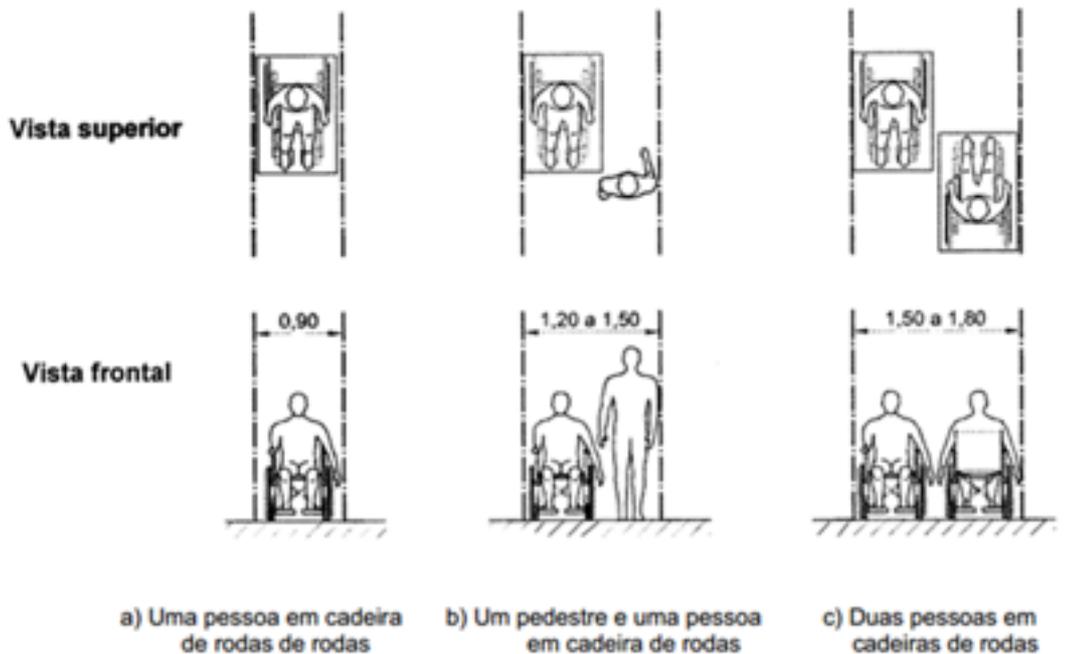
Figura 3 - Medidas para Novos Projetos ou Adaptações do Ambiente Construído

A NBR 9050 possui e divulga as medidas projetuais para as concepções ou adaptações desses ambientes, como por exemplo, a deficiência física e sensorial.

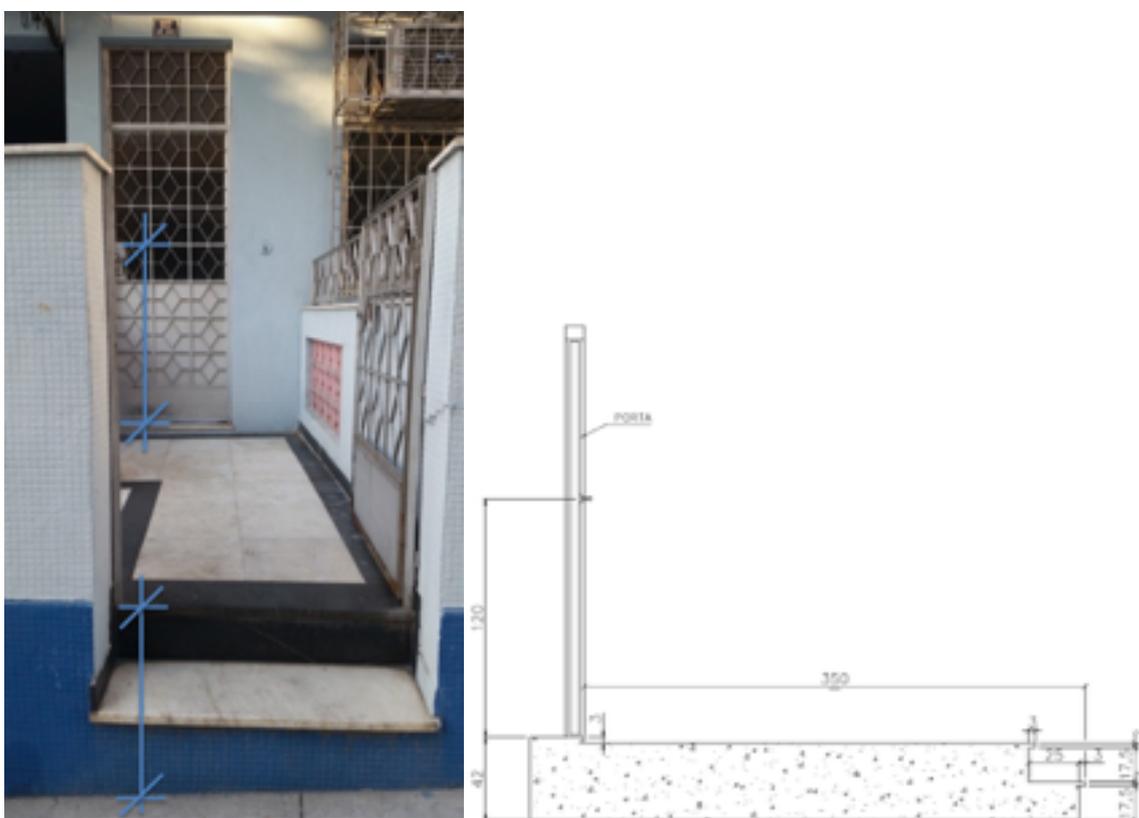
A primeira adaptação necessária na residência selecionada para esse estudo de caso foi a porta de entrada, pois existem dois degraus e uma soleira na porta de acesso, criando um desnível entre a rua e a residência, na ordem de 42cm, o que impossibilita o acesso direto para um cadeirante. Assim como, pode-se observar que a distância entre o piso e a maçaneta, estão fora do que é preconizado pela Norma (figuras 4 e 5).

Figura 4 e 5 - Porta de entrada e Desenho Esquemático em (cm).

Ressalta-se que para se adequar este primeiro ponto de observação, qual seja, a entrada da residência, conforme é preconizado pela norma, se faz necessário substituir os 3 desníveis citados, anteriormente, por uma rampa que obedeça uma inclinação máxima de 8,33%, conforme o cálculo a seguir, esquematizado na figura 6:

Utilizando as dimensões atuais, 350cm de comprimento e 42cm de desnível, **não é possível atender a norma**, pois a inclinação ficaria em 12%. Sendo assim, se torna necessário, em função das dimensões e do cálculo efetuado, que a rampa de entrada tenha um comprimento horizontal de **504cm** e que seja criado um patamar de descanso, de **1,20m** de extensão antes da porta de entrada.

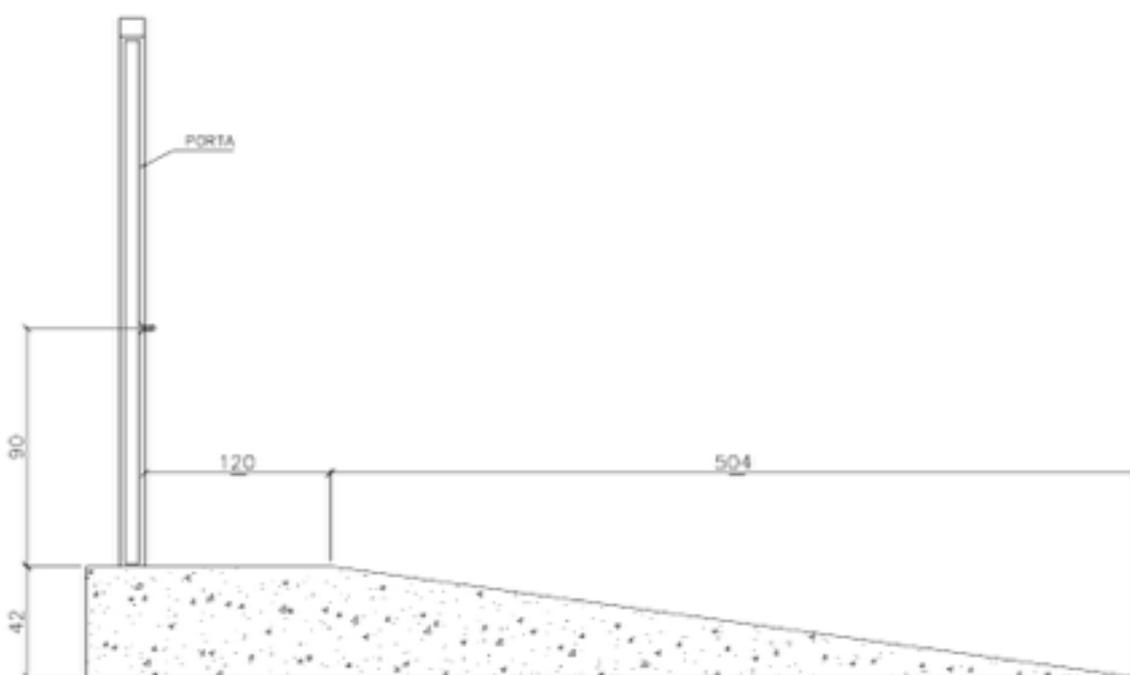
Figura 6 - Desenho esquemático da entrada adaptada.

Por fim, também se faz necessário, que o piso seja todo revestido em material antiderrapante e que seja realizada a adequação da maçaneta, tanto sua substituição para uma de modelo de alavanca, quanto para que a altura fique entre **90cm e 110cm**, conforme orienta a norma (figura 6).

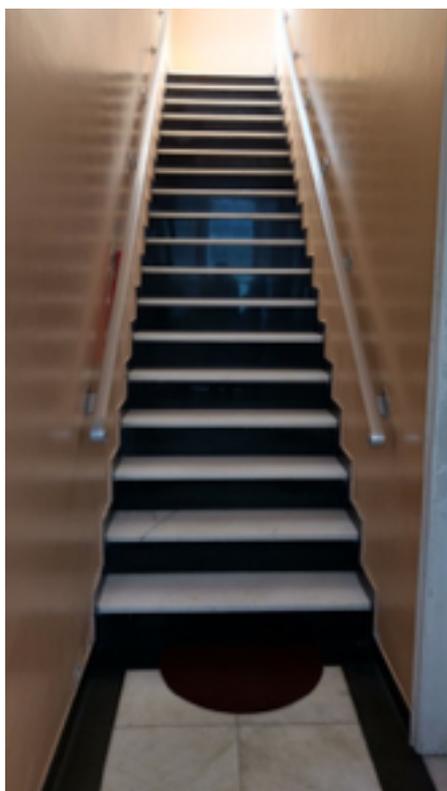
Já no interior da residência o desafio encontrado é maior ainda. Uma escadaria de vinte degraus que dá acesso ao apartamento em si, segundo piso, se torna uma barreira quase intransponível para uma pessoa portadora de necessidades especiais - PNE, sem o auxílio de outra pessoa (figura 7).

Figura 7 - Escadaria de acesso

Para se adequar a norma de Acessibilidade, a adaptação mais indicada é a instalação de uma plataforma de elevação inclinada pegando toda a extensão da escada.

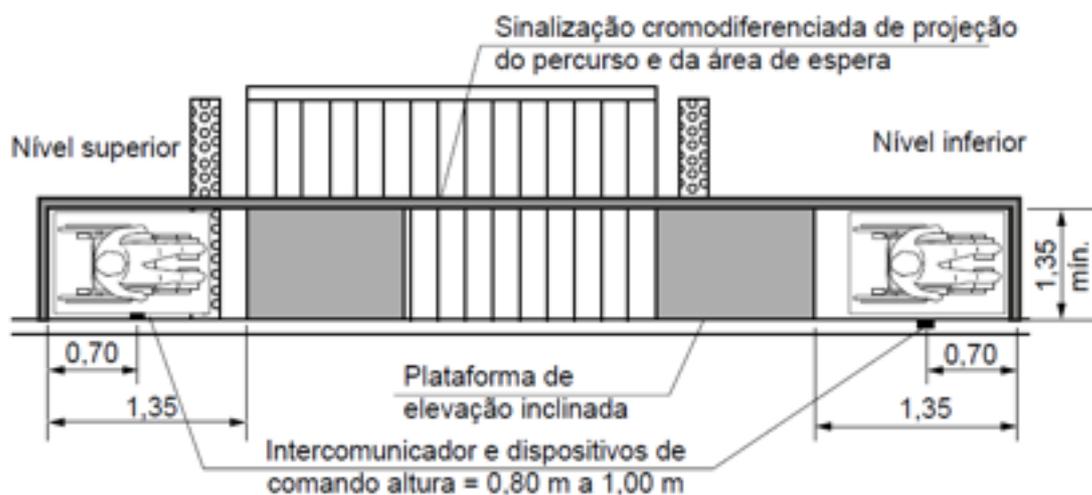
Figura 8 - Plataforma de elevação inclinada

É importante ressaltar, que para atender a norma, no entorno da área de trabalho da plataforma deve haver marcações de sinalização para que não ocorram acidentes.

Além disso, é preciso criar áreas de embarque e desembarque de pelo menos **1,35m** de extensão antes e depois da escada.

O dispositivo de comando do equipamento deve ser instalado de **0,8 e 1,00m** de altura do chão para que qualquer pessoa possa manuseá-lo (figura 8).

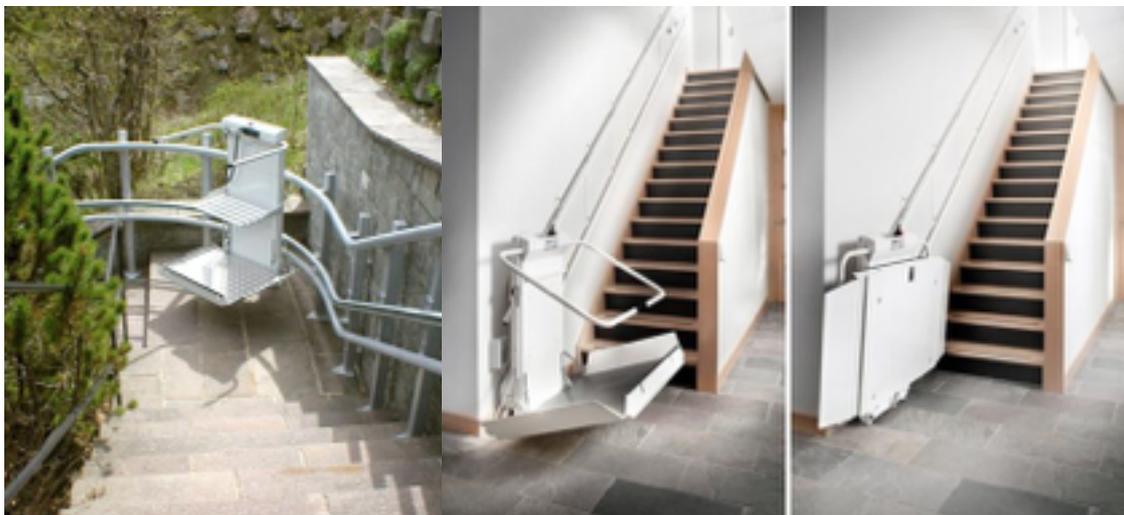
Figura 9 - Plataformas Omega Lehner e Delta Lehner da empresa IMB Brasil.

Atualmente, diversas empresas já desenvolveram e se especializaram na instalação de equipamentos voltados para este público alvo. Sendo assim, é fácil de se encontrar, diferentes de modelos no mercado que se adequariam tanto a norma de Acessibilidade quanto às dimensões encontradas na residência (figuras 9 e 10).

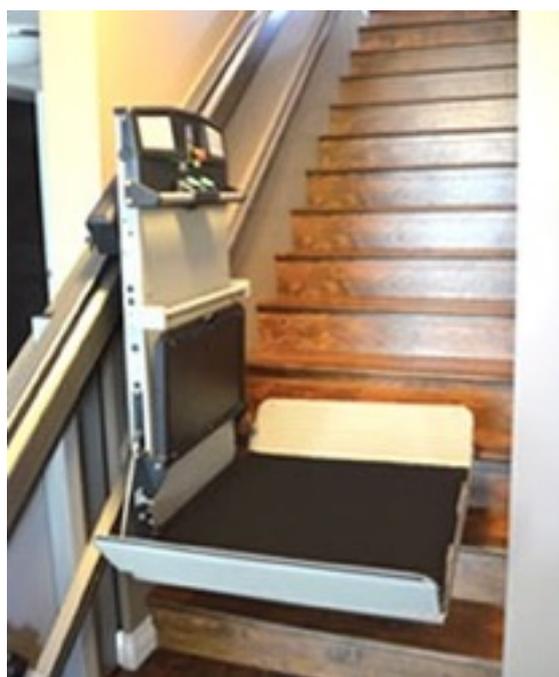
Figura 10 - Plataforma elevatória inclinada X3 da empresa Elevadores Alpha.

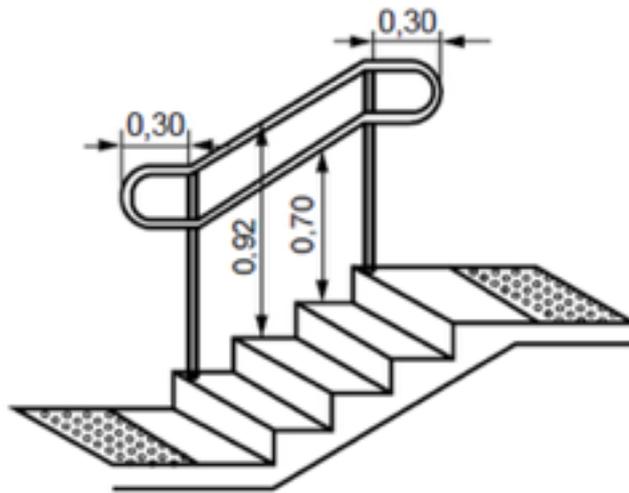
Figura 11 - Modelo de corrimão duplo.

A última adequação a ser feita nesta região da casa, seria a substituição do corrimão atual por um duplo, aonde a barra inferior deve estar a uma altura de **0,70m** e a barra superior a **0,92m** do chão, conforme apresentado na norma (figura 11).

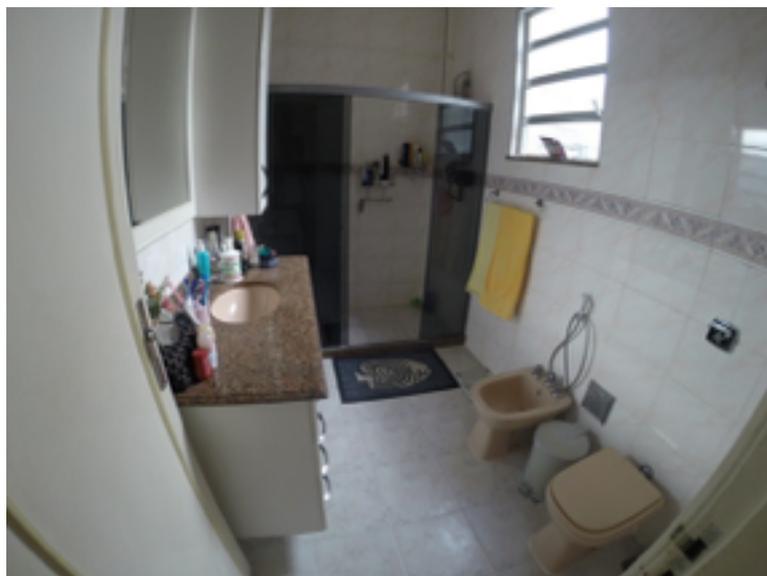
No banheiro desta casa é possível observar, assim que se entra no cômodo, que a pessoa teria dificuldade para entrar por conta de um armário que fica bem em frente à porta. Além do mais, a pia não oferece espaço suficiente, embaixo dela, para que um portador de cadeira de rodas consiga se aproximar e utiliza-la (figura 12).

Figura 12 - Visão da entrada do banheiro

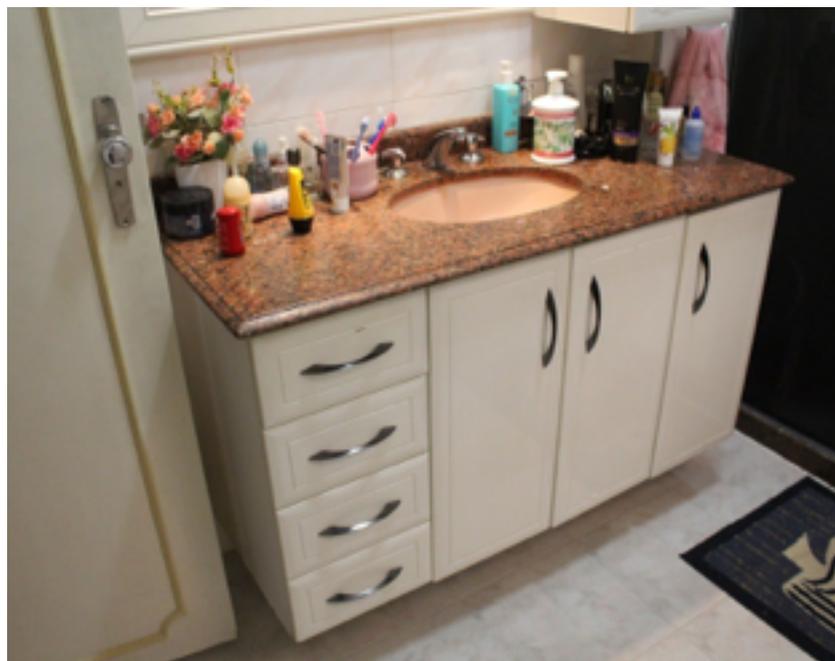
O espelho do banheiro também não está dentro do que prevê a norma. O objeto impossibilita um cadeirante de ter uma boa visão de si mesmo já que está acima da altura máxima permitida, mesmo problema apresentado pela pia (figura 13).

Figura 13 - Armário do banheiro

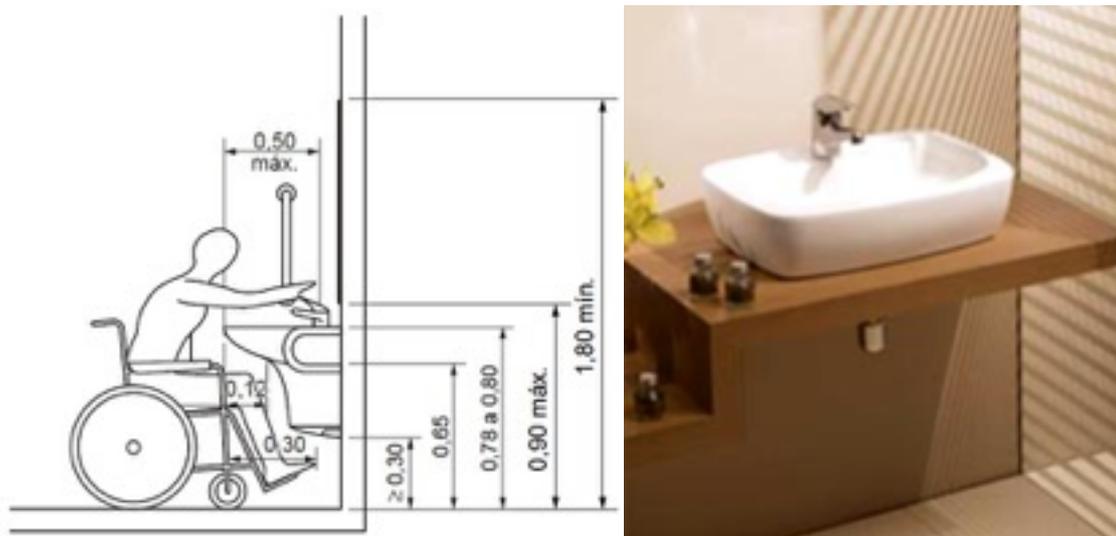
Figura 14 - Dimensionamento da pia e exemplo de pia adaptada

Claramente a mudança mais simples para este cômodo seria a substituição do armário por um menor, que não impeça a passagem de um cadeirante e que permita que o mesmo consiga utilizar a pia sem nenhuma dificuldade. A torneira também precisa ser trocada por uma de alavanca e deve estar a no máximo **0,5m** da borda da pedra mármore. Além do mais o lavatório precisa ser rebaixada para garantir uma altura máxima de **0,80m**, juntamente com o espelho que deve estar a no máximo **0,90m** e sua dimensão superior é recomendada que ficasse a pelo menos **1,80m** do chão (figura14).

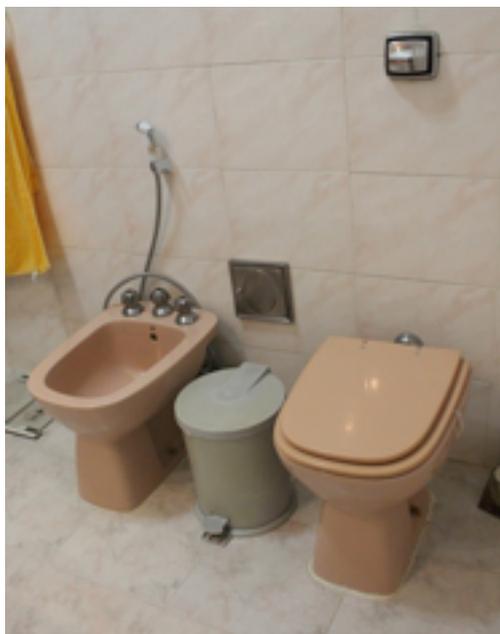
Quando nos voltamos para o vaso sanitário fica claro novamente que a casa não foi minimamente pensada para um PNE. A existência de um bidê impede totalmente que um cadeirante consiga fazer a transferência para a bacia sanitária, tanto de maneira lateral quanto de maneira diagonal. A remoção do bidê se torna ainda mais crucial para a viabilidade do projeto quando é levado em consideração que a norma solicita que neste cômodo haja uma região de pelo menos **1,50m** de diâmetro para manobra de um cadeirante (figuras 15 e 16).

Figura 15 - Vaso sanitário e bidê

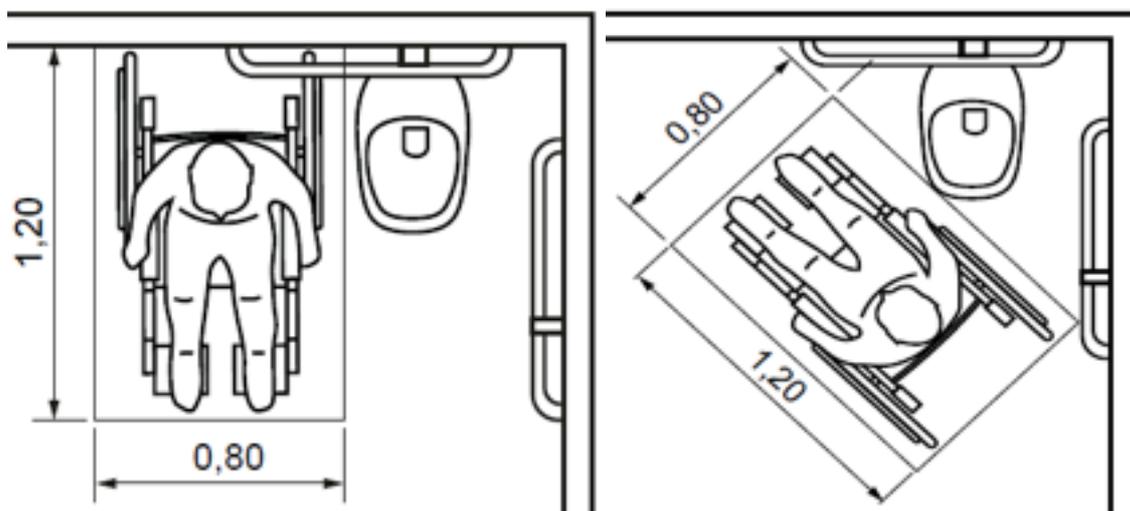
Figura 16 - Formas de transferência para vaso sanitário

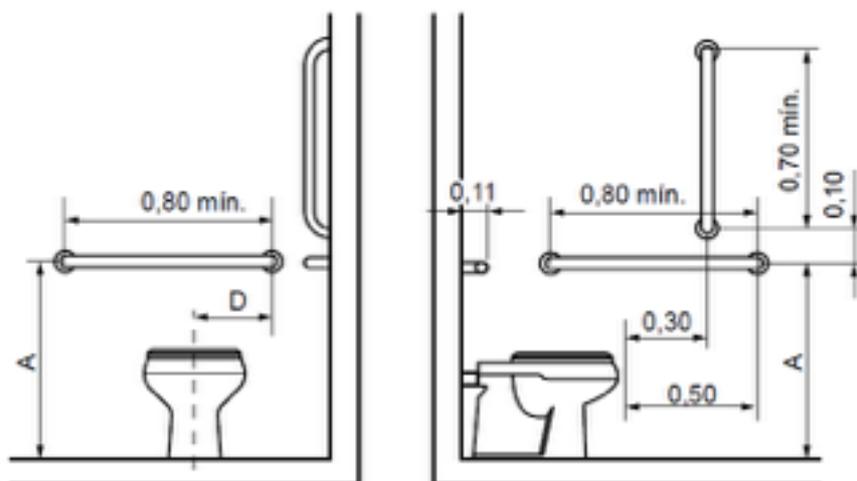
Figura 17 - Dimensionamento das barras de apoio

As outras modificações para atender a normas nessa região do banheiro são: a elevação do vaso sanitário para que fique entre **0,43** e **0,45m** do piso e a instalação de barras de apoio conforme dimensionado na figura 17.

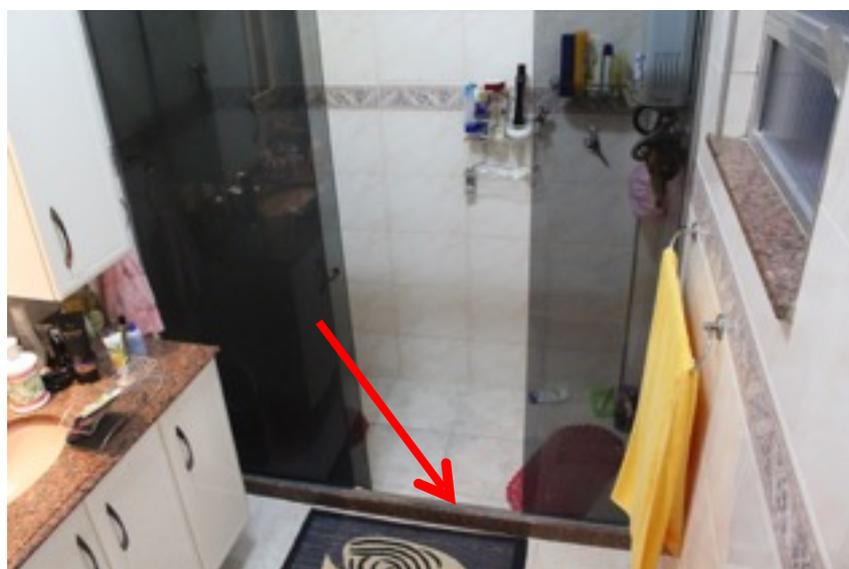
A região do box do banheiro também precisa ser adequada a norma NBR9050. A pedra mármore posicionada na entrada do box que serve de apoio para o trilho da porta do blindex e para impedir que a água escorra por todo o banheiro. Para pessoas sem limitações físicas é facilmente transponível, mas uma PNE se torna um grande problema. Um cadeirante sem o auxílio de outra pessoa não conseguiria de maneira alguma atravessá-la, sendo assim se torna necessário à remoção da pedra. Além do mais é preciso aumentar a porta de entrada para que tenha pelo menos **0,90m** conforme a norma (figura 18).

Figura 18 - Entrada do box

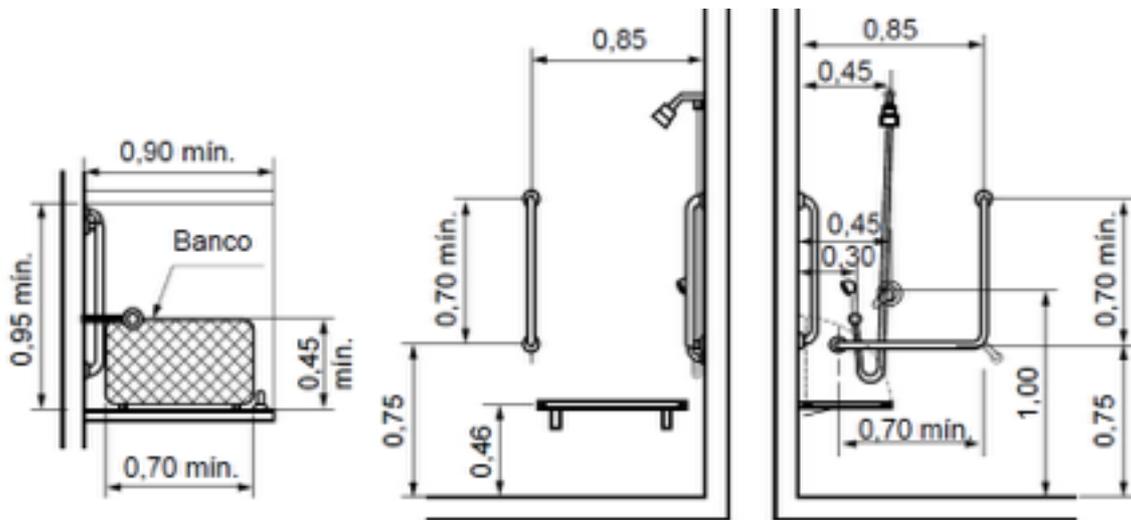
Figura 19 - Dimensionamento de barras e banco instalados no box.

Já no interior do box devem ser instalados um banco articulado ou removível, de material antiderrapante impermeável, cantos arredondados, profundidade mínima de pelo menos **0,45m**, altura de **0,46m** do piso, comprimento mínimo de **0,70m** e suportar até **150kg**. Assim como no vaso sanitário, também é necessário a instalação de barras de apoio conforme apresentado na figura 19.

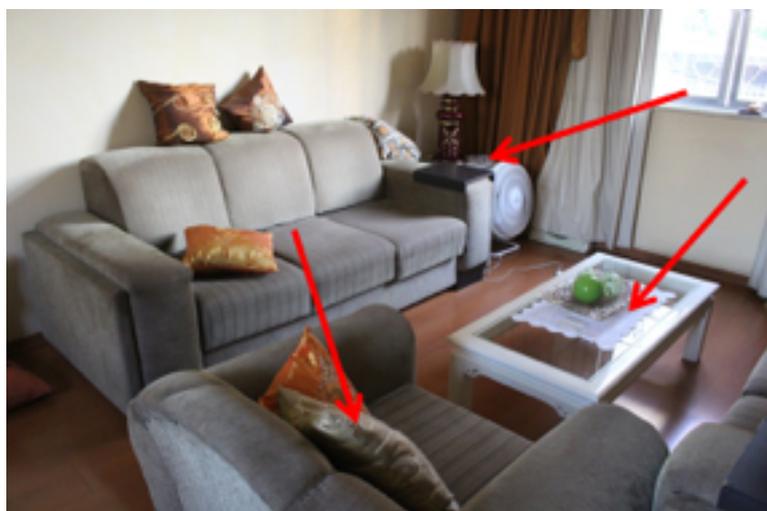
Na sala de estar não foram encontrados grandes problemas. A maior dele é a falta de espaço em determinados lugares para manobra, no caso de um cadeirante, e de uma boa localização destinada de fato para uma pessoa nessa condição.

Figura 20 - Sala de estar.

As duas modificações recomendadas para que se crie essa área de trânsito para um PNE são a remoção das duas mesas que existem na sala, uma de centre e uma de canto, e a realocação de uma poltrona que ela não fique no caminho (figura 20).

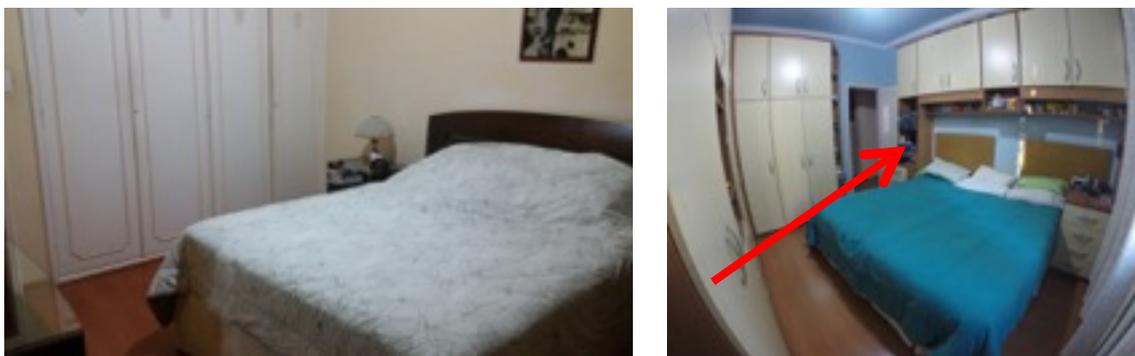
Existem dois problemas que se repetem em ambos os quartos, o primeiro deles é a altura da cama que precisa ser revista, já que a norma prevê que tenha no máximo **0,46m**.

A segunda não conformidade se refere aos armários que da forma com que foram confeccionados não permitem que um PNE tenha acesso a todo ele. Sendo assim, é necessário reprojeta-los para que alguém com limitações físicas não encontre dificuldade para alcançá-los (figura 21).

Figura 21 e 22 - Quarto 1 e 2.

No quarto 2 ainda é necessário fazer mais duas modificações para se atender a norma. A primeira delas é a remoção do armário que fica bem em frente a porta (sinalizado na figura 22), pois segundo o que preconiza a norma, deve haver um vão de **1,50m** a partir do arco da porta. A segunda mudança a ser executada ocorre em função do fato que no entorno da cama, não apresentar um corredor de **0,90m**. Como a cama é do tamanho “king”, a melhor sugestão para solucionar essa não conformidade é a substituição por uma cama de tamanho casal normal que já atenderia ao que é solicitado pela norma.

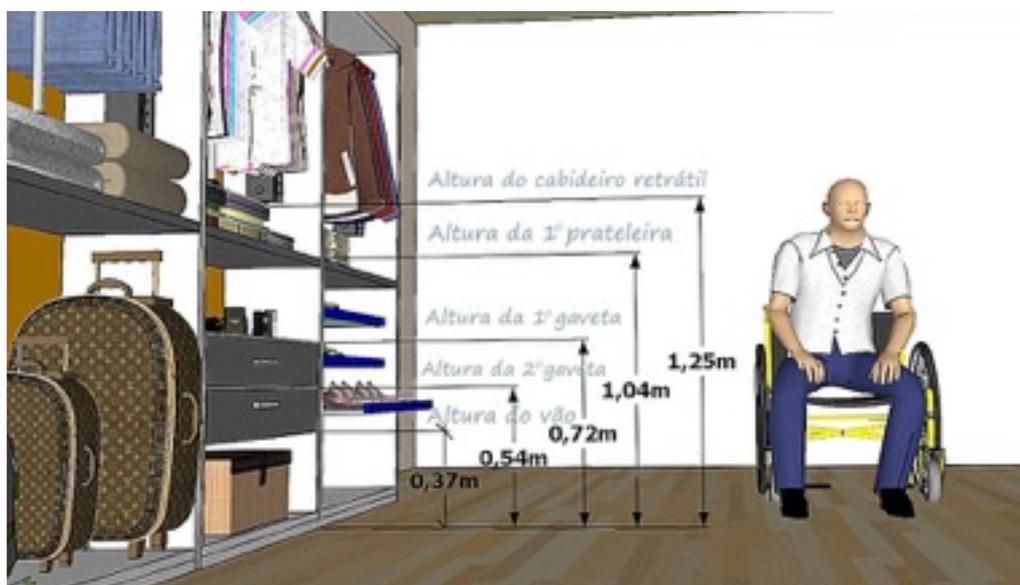
Figura 23 - Exemplo de projeto de armário adaptado

A figura 23 sugere um projeto com seu dimensionamento para um armário totalmente adaptado para um PNE.

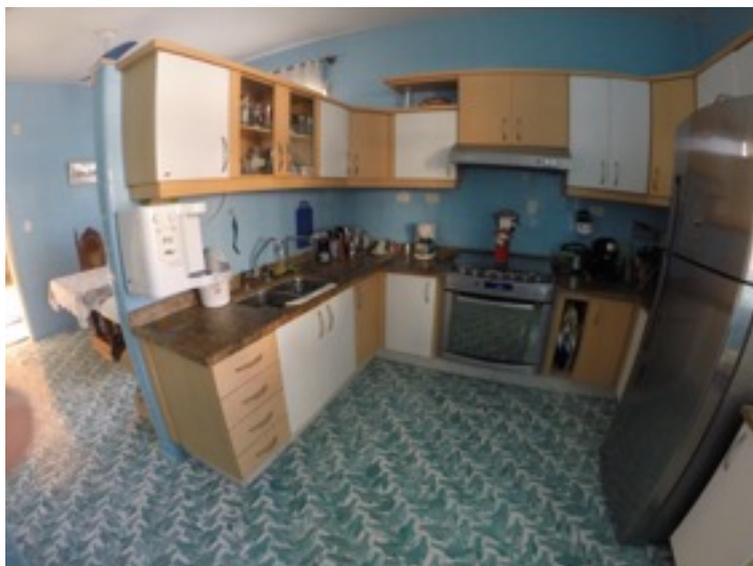
Este ambiente seguiu em uma linha de adaptações bem parecida com as que foram necessárias para os armários dos quarto. O maior desafio aqui é a troca de todos os armários para que sejam totalmente acessíveis a pessoas com necessidades especiais. Acrescenta-se, também, que a geladeira, pelo mesmo motivo, deve ser trocada, assim como, todos os eletrodomésticos, inclusive o fogão, devem estar a uma altura adequada.

Com relação a área de manobra, um círculo de 1,50m de diâmetro, esta cozinha atender com folga, então não é preciso haver modificações nesse sentido.

Figura 24 - Cozinha

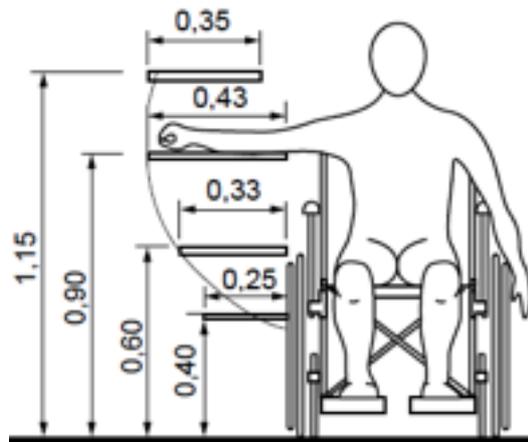
Figura 25 - Dimensionamento de prateleiras

No caso das bancadas, o projeto com vão inferior para aproximação de um cadeirante, deve ter uma altura máxima de **0,85m** com altura livre de **0,73m** e profundidade recomendada de **0,60m**. Já para um projeto sem a possibilidade de aproximação frontal, se houver armários embaixo por exemplo, deve ser respeitada a profundidade máxima de **0,60m** e altura **0,86m**. A exemplo de armários e prateleiras devem ser projetados conforme a figura 25.

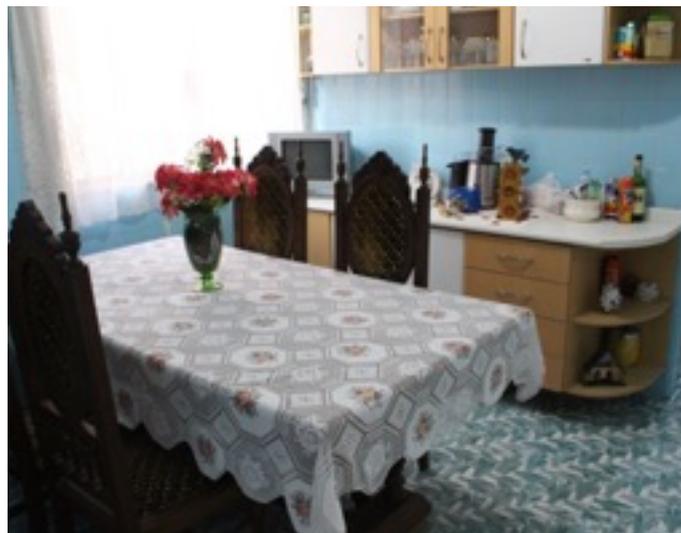
Figura 26 - Sala de jantar

A área da copa, anexa a cozinha, também, apresenta armários e portanto, deve seguir as mesmas recomendações da cozinha. A única adaptação a ser acrescentada é a substituição da mesa de jantar por uma menor ou uma dobrável para que possibilite a criação de um corredor de pelo menos 0,90m e permita a circulação com uma cadeira de rodas (figura 26).

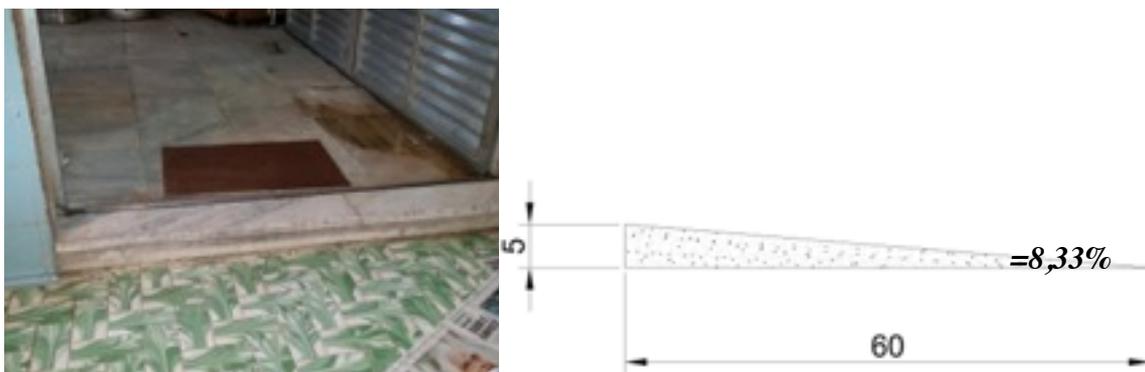
O terraço, por ser uma área com bastante espaço não apresenta muitas adaptações a serem feitas. O primeiro, dos dois que precisam de alterações, é um degrau de 5cm de fica em uma passagem do terraço (figura 27). Como já havíamos descrito na entrada da residência, ele precisa ser transformado em uma rampa de no máximo 8,33% de inclinação (figura 28).

Figura 27 e 28 - Degrau do terraço e Desenho esquemático da rampa
